**О недостатках выполненных работ  
при реконструкции спортивного  
объекта «Центр дворового футбола  
имени Г.Д. Качалина»**

## Акт

### о недостатках выполненных работ при реконструкции спортивного объекта «Центр дворового футбола имени Г.Д. Качалина»

Место составление Акта: ЦДФ имени Качалина (Фрунзенская набережная, владение 50)

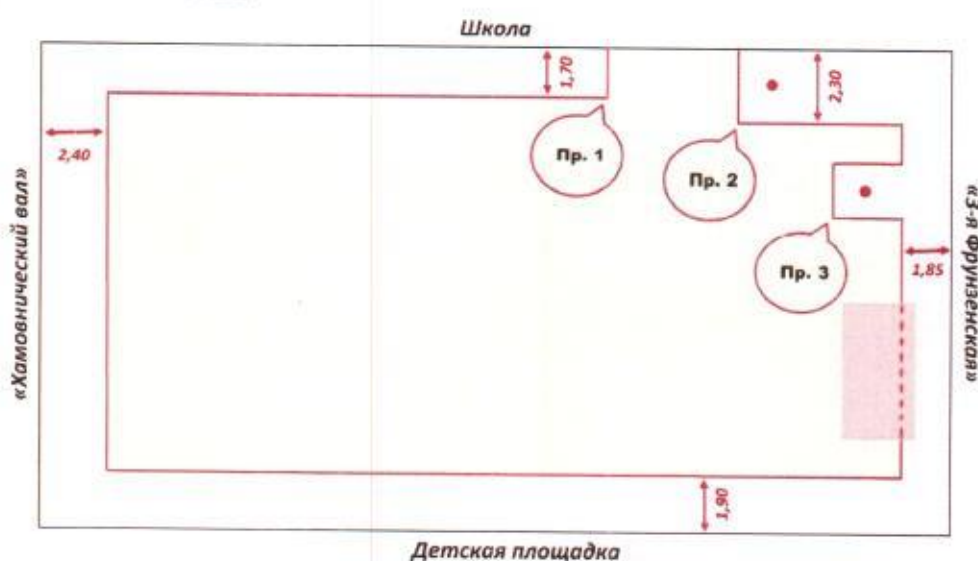
#### Приложение 1

8. Многочисленные настоятельные просьбы жителей не закрывать искусственной травой деревья вплоть до стволов – не услышаны. Жителями была разработана схема обрезки искусственной травы около деревьев (Приложение 1) на расстоянии метра от ствола в соответствии с установленными природоохранным законодательством нормами во избежание гибели деревьев и замены искусственной травы на рулонную. Указанная просьба игнорируется, работы не выполнены.

- площадь, со специальным покрытием футбольного поля
- площадь, без покрытия (требования к содержанию зеленых насаждений)

Значения ширины открытых полос земли показаны в метрах, с отсчетом от ограждения (например 1,90 - это 1,90м от ограждения до края открытой полосы земли)

Пр. 1 - правый край полосы земли должен быть вровень с краем футбольного поля (разлиновкой)

Пр. 2 - левый край полосы земли должен быть с отступом 1,2 м от ствола дерева

Пр. 3 - участок земли вокруг дерева должен быть рассчитан следующим образом - по 1 м. в три стороны (исходя из ориентации по плану - вверх, вниз и влево), направо - довести до соединения с непрерывной полосой вдоль ограждения

Так как, во время подготовки поля к настилу специального покрытия был изменен уровень грунта, в том числе около стволов деревьев, необходимо досыпания плодородного грунта на площадь открытых участков земли (участков без специального покрытия). Указанное регламентируется требованиями к содержанию зеленых насаждений
